Testrapport nr. 5214-012644

Testoppdrag:	Overvåking EOTA-vegg iht. ETAG 004
Oppdragsgiver:	Fixit AG Im Schachen 416, CH-5113 Holderbank
Testgjenstand:	Fixit 222 Aerogel Superisolerende Kalkmørtel med Aerogel på teglvegg med forskjellige dekkpuss og malinger
Kundereferanse	Thomas Stahl (FoU Fixit Gruppe)
: Oppdragsdato:	02.11.2015
Teststart:	12.12,2015
Testslutt:	05.04.2016
Antall sider:	8
Vedlegg:

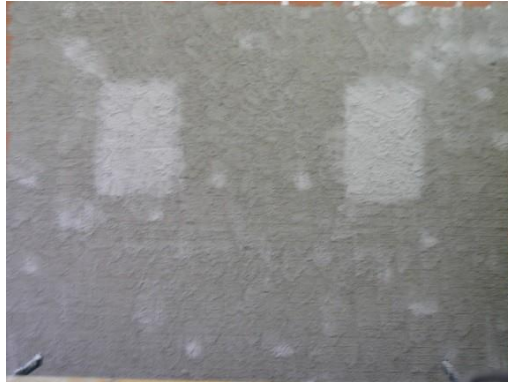
12.11.2015 FIXIT211 Grunningsmørtel ble påført hele testflaten

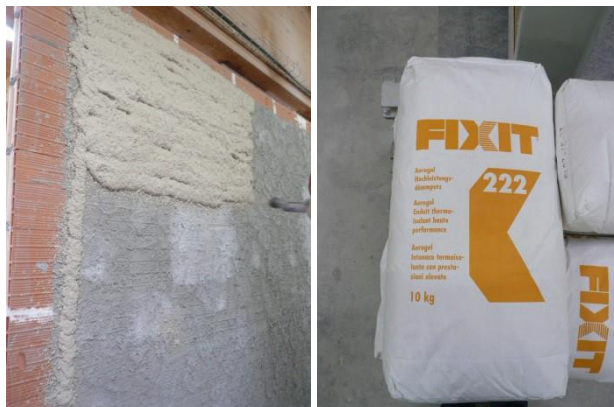
16.11.2015 FIXIT 222 Superisolerende Kalkmørtel med Aerogel ble påført med mørtelsprøyte, tykkelse 60 mm.

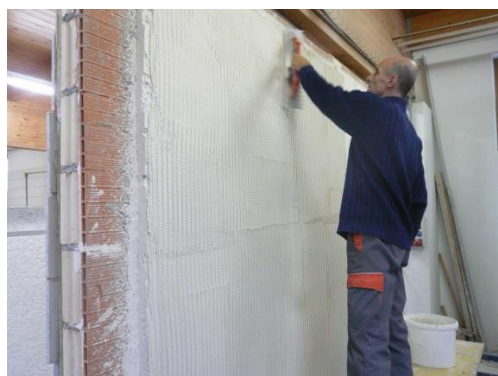
10.12.2015 Innsparkling av armeringsgitterveven i FIXIT 223 Forsterkningsmørtel. Sidene i veven overlappet med 10 cm.

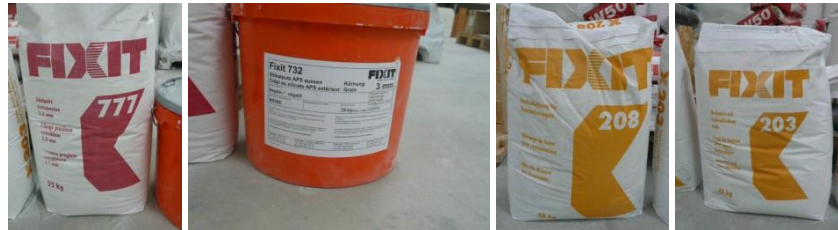
11.02.2016 Fra 10:00 til 11:45 ble de følgende 4 varianter av overpuss påført fra venstre til høyre på prøveveggen:

- FIXIT 777 EOTA-Veggfelt venstre
- FIXIT 732 EOTA-Veggfelt i midten venstre
- FIXIT 208 EOTA-Veggfelt i midten høyre
- FIXIT 203 EOTA-Veggfelt høyre

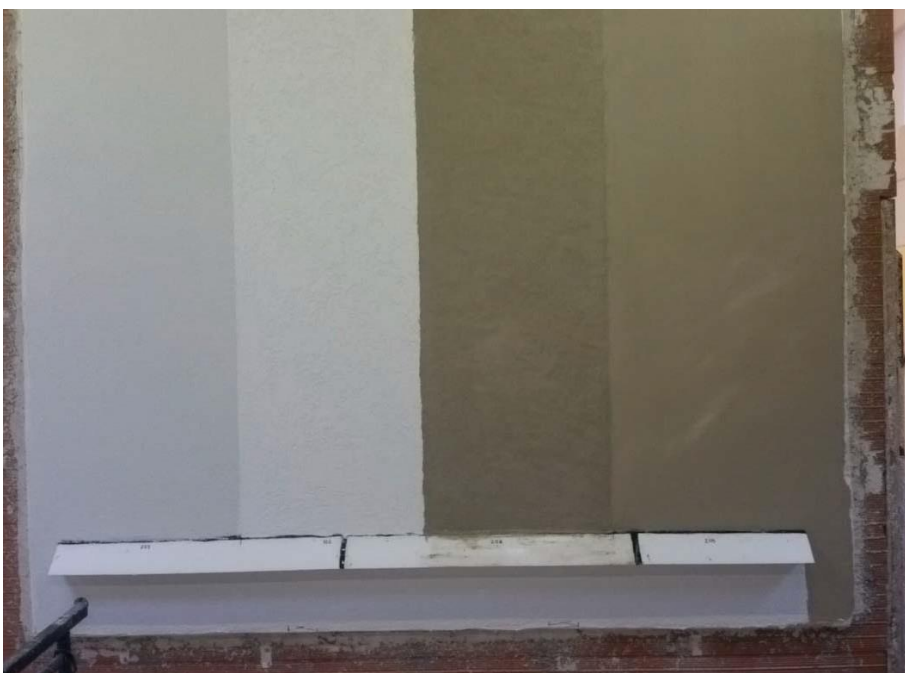
Nypusset EOTA-vegg med 4 forskjellige pussoverflater: Venstre FIXIT 777, midten venstre FIXIT 732, midten høyre FIXIT 208, høyre FIXIT 203 uten malingstrøk

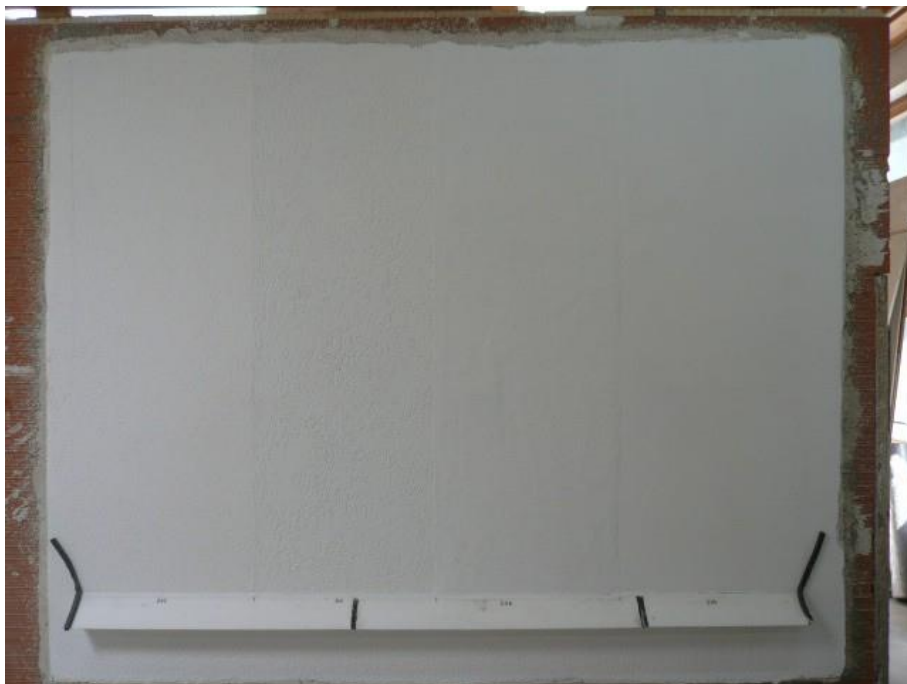
Vegg etter åpning
22.3.2016

Etter forvitringssyklusene viste EOTA-veggens overflate ingen tegn til nedbrytning som f.eks. riss eller avskalling. Overflatene fremsto optisk i god stand.

- Etter forvitringssykluser av EOTA-veggen, viser pussoverflaten ingen avvik som f.eks riss eller avskalling
- Måling av bruddstyrke i isolasjonsmørtelen ved utrivning av prøvestempler viser at det dannes bruddmønster B iht. EN 1015-12 (kohesjonsbrudd)
- Etter pendelslag med Schmidthammer viser overflatene ingen skader

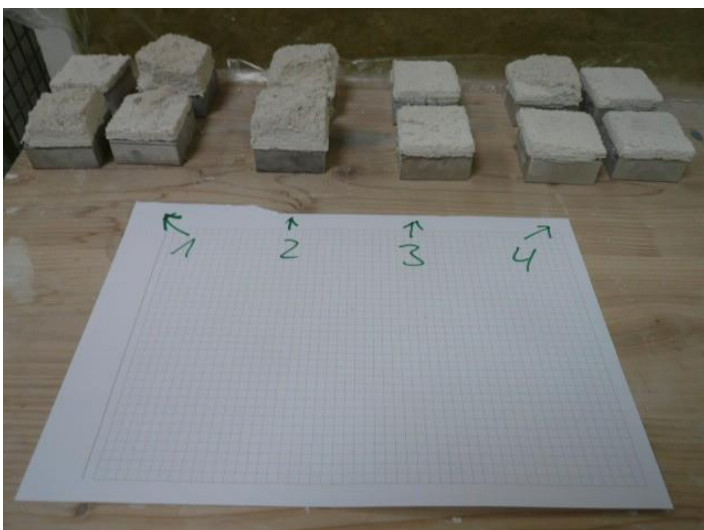
Bruddtesten ble utført med alle prøvestemplene som var festet i isoleringspussen. Bruddstyrken ble målt iht. EN 1015-12, se bruddmønster B (kohesjonsbrudd).

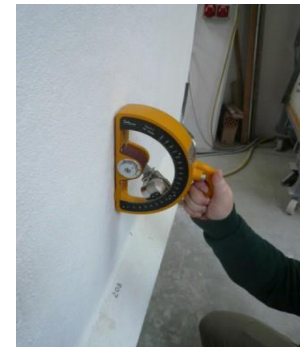
De målte verdier var fra 57 til 65 (utenfor diagrammets område)

De svært elastiske egenskapene til Aerogel Superisolerende mørtel innvirker positivt på målingene. Rett etter testene med pendelslag ble overflatene undersøkt visuelt. Pussoverflatene viste ingen synlige skader.
