# Om bruk av Fixit 222-systemet på verneverdige forstadsbygg i Berlin

## Innovasjon med ganske mye luft

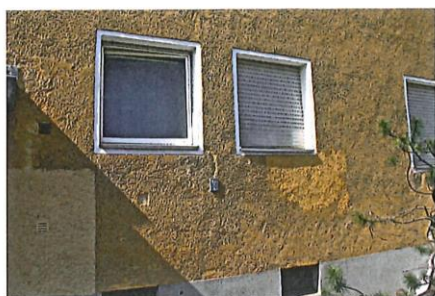
Fasadene ble pusset for nesten 60 år siden, vind og vær har satt sine spor, og også beboerne

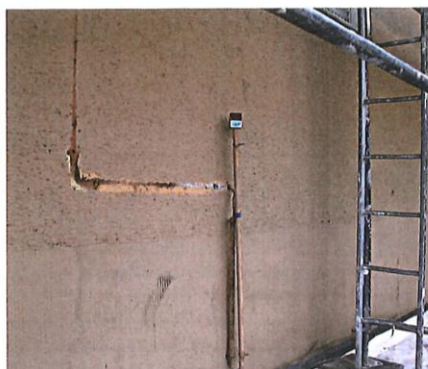
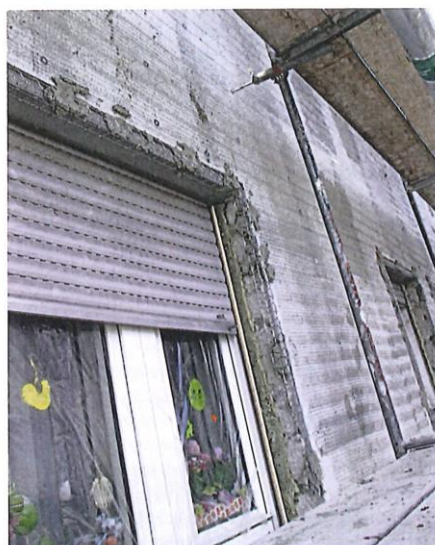
Hjørneprofiler sørger for eksakte kanter og for korrekt isoleringstykkelse

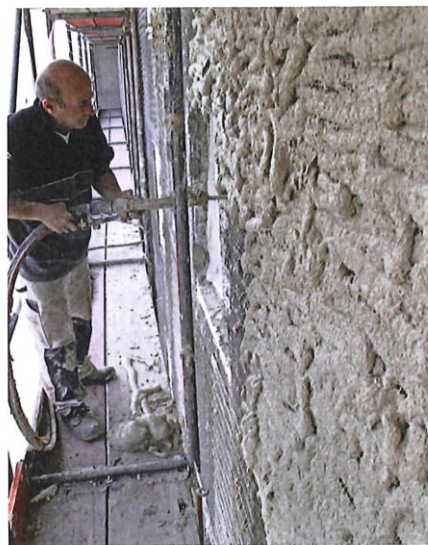
Isoleringspussen påføres med maskin. I dette tilfellet sørger en pussbærenetting for mer sikkerhet.

Isoleringspussen bearbeides med maskin. Mureren ved maskinen har en betydelig lettere jobb enn tidligere med håndtering av mørtelsekkene. Siden Aerogel for det meste består av luft, er en ti-kilos mørtelsekk en håndterbar lettvekt.

Maskinen pumper mørtelen gjennom en slange, og mørtelen påføres fasaden, som ved behov er utstyrt med en pussbærende netting. Pussen glattes straks ut. Til slutt blir det påført en forsterkningsmørtel med armeringsnetting, og det males med silikatmaling.

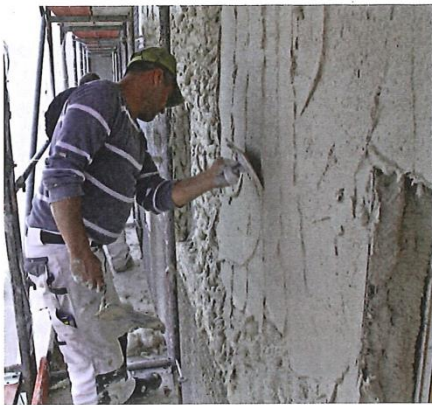
Isoleringspussen glattes ut. Armert forsterkningsmørtel påføres etter dette.
